SAN MIGUEL DE
BREMAO

A ermida de *San Miguel* de **Breamo** atópase situada no cume do monte do mesmo nome, a 305 m. de altitude. Pertence ao concello de Pontedeume e á freguesía de *San Pedro de Vilar*. Foi declarada *Monumento Nacional* en 1931.

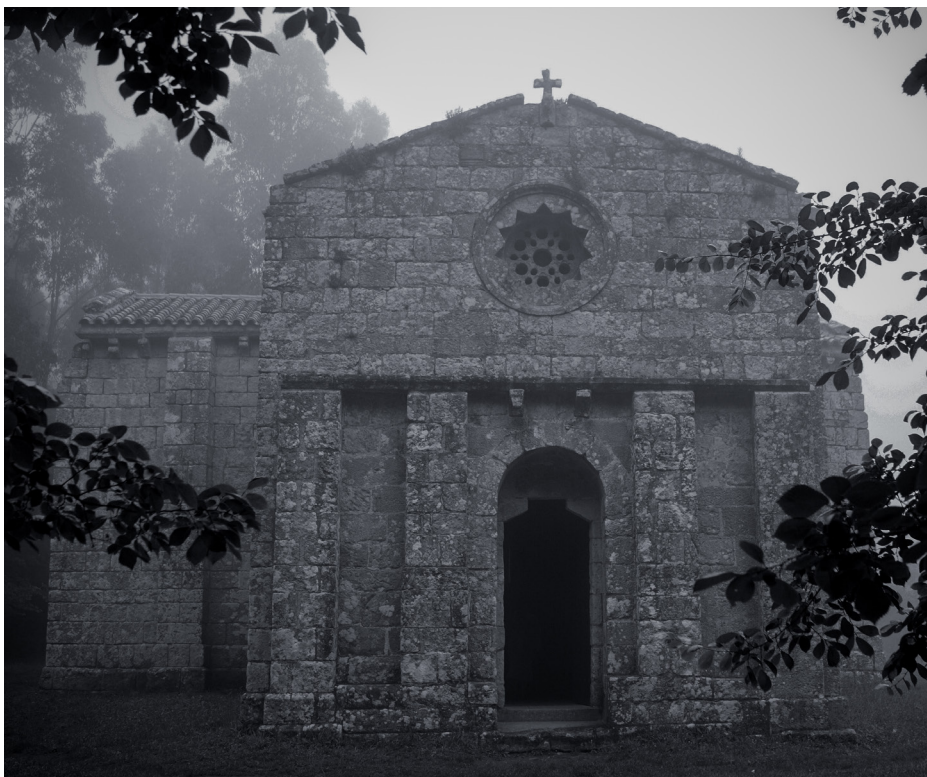
Fig. 2: Igrexa de San Miguel de Breamo, fachada principal⁵.

A igrexa ten unha inscrición no contraforte da esquerda da porta da fachada occidental, que indica a data da finalización da primeira etapa construtiva: “E: M:CC XX:V”, é dicir, era de 1225, ou o que é o mesmo: ano de 1187. Con todo, tivo posteriores intervencións.

A porta principal, de medio punto, sorprende pola súa sobriedade. A primitiva debeu de desaparecer, posiblemente, coa reparación do prior *Francisco Espinosa* a comezos do século XVII. O mosteiro deixara de estar habitado e realizouse unha portada "atemporal" que non desentoara co resto do edificio. O mesmo aconteceu coa fachada, cunha feitura semellante á porta e diferente das ábsidas e bóvedas, moito mellor construídas, correspondentes a outros mestres. Pouco se pode apreciar da antiga fachada; quizais o principal sexa o perpiaño coa inscrición da data de finalización da primeira etapa construtiva.

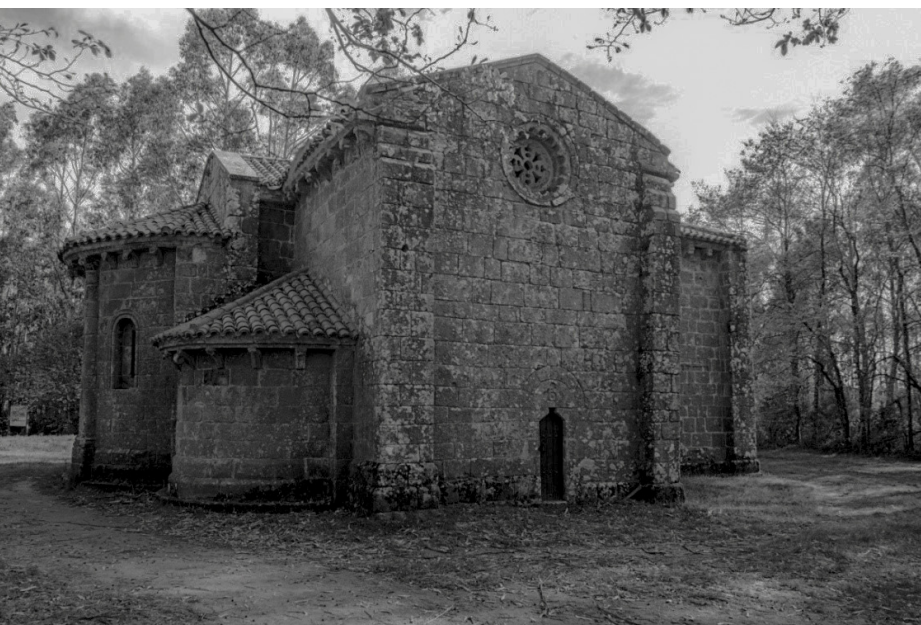
Fig. 3: Igrexa de San Miguel de Bremao, cabeceira e nave transversal do lado norte⁶.

A construción da igrexa comezouse pola cabeceira, como era habitual. O corpo absidal posúe unidade estrutural, mais non así decorativa, o que nos sitúa ante a participación de diversos canteiros. Nesta primeira etapa construtiva realízase, ademais da cabeceira e o muro do transepto que contén as ábsidas, as partes inferiores da nave transversal e comezouse a construción dos arcos cruceiros. Estes canteiros non deixaron ningunha marca, o que si fixeron os da segunda etapa construtiva, cunha "S".

No exterior, o corpo absidal aséntase sobre un banco. As ábsidas laterais presentan unha altura menor ca a central, e contan cunha seteira. A ábsida central únese á nave transversal mediante un tramo recto destacado en altura, e está dividida por dúas columnas contiguas. Os capiteis decóranse con motivos vexetais e un beirado decorado con temas xeométricos. En cada tramo ábrese unha ventá, sinxelas e de medio punto, e cunha fina seteira central.

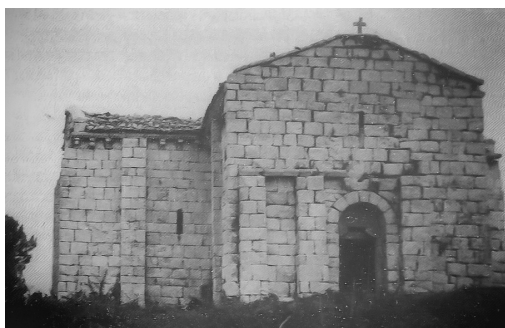
Fig. 4: Igrexa de San Miguel de Breamo a comezos do século XX. Aínda non contaba co rosetón na fachada principal⁸.

Nesta primeira metade do século XX, aínda que sen constancia documental, debeu de existir outra reparación na que se colocou o rosetón actual da fachada principal, arranxouse o que xa existía do frontispicio norte do transepto, volveuse abovedar o primeiro tramo da nave principal e levantouse o contraforte do extremo dereito da fachada. A última reforma tivo lugar en 1971 coa limpeza interior que eliminou as capas de cal, o que lle conferiu á igrexa o estado co que a podemos contemplar actualmente.

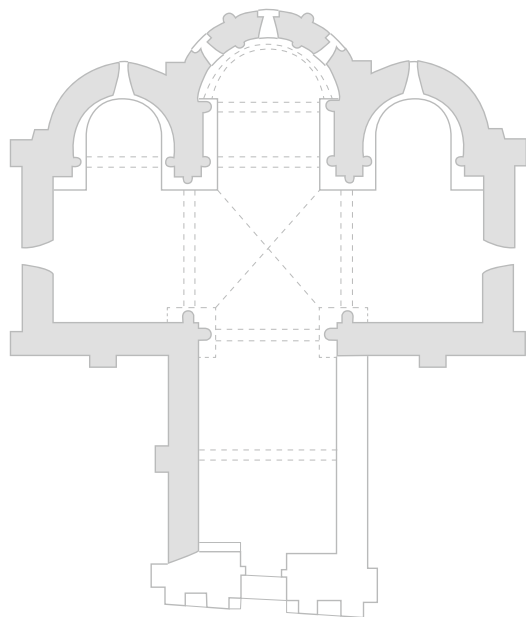
Fig. 5: Planta da igrexa de San Miguel de Breamo. As partes en cor escura son as románicas¹⁰.

A igrexa é o único resto que queda das antigas dependencias do mosteiro. A súa planta é de cruz latina, dunha soa nave pero tres ábsidas, un tipo de planta que non abunda no románico galego⁹. O máis sorprendente en **Breamo** é o grande desenvolvemento da nave transversal, que supera en lonxitude e anchura á nave principal.

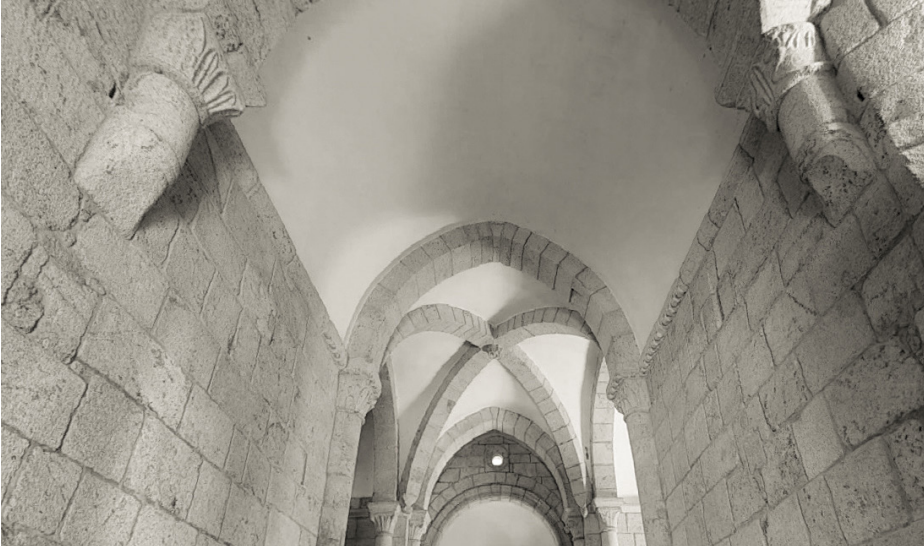
Fig. 6: Bóveda cuatripartita do cruceiro, e de medio canón na nave principal¹¹.

No que se refire á cuberta, a igrexa está totalmente abovedada, circunstancia pouco frecuente no románico galego. As bóvedas están revocadas e parten dunha imposta que, prolongando os cimacios dos capiteis, percorre todo o perímetro. A cuberta das ábsidas é a habitual: as laterais cóbrense con bóveda de forno; a central, con bóveda de forno o hemiciclo, e de medio canón apuntado o tramo recto. Os brazos da nave transversal presentan bóveda de medio canón semicircular, e a nave principal con bóveda de medio canón apuntado.

En canto a esta cubrición, o máis destacado é a bóveda da intersección das naves. Trátase dunha bóveda cuatripartita, unha das primeiras que se construíron en Galicia que chegaran ata nós. Está formada por arcos prismáticos en aresta viva, e conta con tres particularidades con respecto a outras bóvedas semellantes: o emprego e a distribución, na súa construción, de arcos apuntados xunto con outros de medio punto; segundo, que ao non estaren dobrados os arcos faixóns a bóveda intégrase perfectamente no resto da cuberta, evitando a configuración do espazo en compartimentos que se crea noutros casos; e terceiro, a forma de estar os arcos cruceiros, que en lugar de desaparecer fundíndose nas esquinas descansan en beirado, o que permite un remate con decoración.

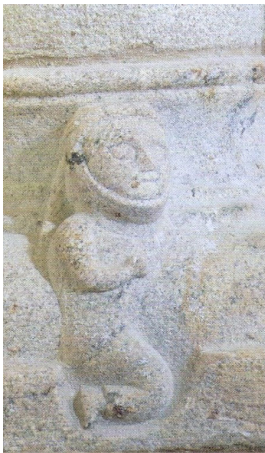
Fig. 7: Figura na base dunha columna do presbiterio¹².

de **Breamo**, na base da semicolumna esquerda do lado da epístola e nas do interior do presbiterio. Na primeira, represéntanse tres cuadrúpedes, posiblemente cans, que ao mordérense fan unha cadea, constituíndo unha escena moi naturalista. Nas outras bases decoradas, pódese destacar a semicolumna da esquerda das que recollen o arco triunfal, na que se representa unha figura axeonllada (quizais o mestre canteiro) coas mans no peito, mirando

cara o altar, cubrindo a súa cabeza cunha especie de turbante e cunhas faccións perfectamente marcadas. Na base da semicolumna oposta labrouse unha faciana.
